VĒSTURISKO MŪRJAVU ILGMŪŽĪBAS NODROŠINĀŠANA LATVIJAS SENATNES BŪVĒS

INTA KIRILOVIČA^{1*}, MARGARITA KARPE²,
INTA VĪTIŅA³, SILVIJA IGAUNE-BLUMBERGA⁴

Kopsavilkums. Pētījumi par Latvijas kultūrvēsturisko ēku akmens materiālu koroziju kopš 1984. g. tiek veikti Rīgas Tehniskās universitātes Silikātu materiālu institūta Akmens materiālu konservācijas un restaurācijas centrā. Šie pētījumi sniedz bagātīgu materiālu krājumu un pieredzi saistībā ar senatnes būvju ilgmūžības nodrošināšanu. Katra objekta restaurācijas tehnoloģijas izstrādes pamatā ir jābūt rūpīgai izpētei. Līdzšinējā pieredze ir devusi vērtīgas atziņas par mūsdienās pieejamo javu saistvielu (portlandcements, kaļķu u. c.) izmantošanas nosacījumiem restaurācijas procesos.

Ensuring the Permanence of Historical Mortars within Buildings of Latvia.

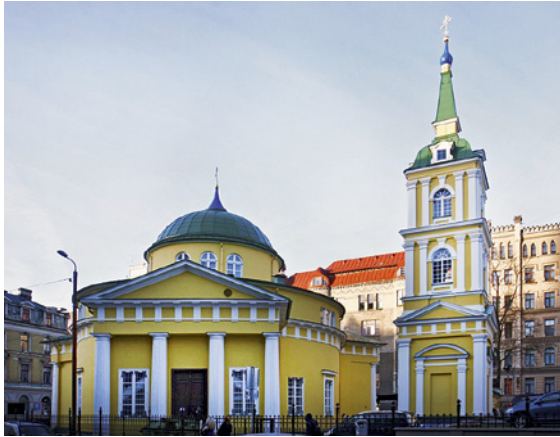
1. att. Svētā Aleksandra Ņevska baznīcas zvanu tornis, Brīvības 56, Rīga. Torņa karnīzes restaurācijai 20. gs. trīsdesmitajos gados izmantoja blīvu cementa javu, un rezultātā zem tās esošās vēsturiskās porainās javas sairst.

Svētā Aleksandra Nevska baznīcas zvanu tornis, Brīvības 56, Rīga (1. att.)	Profesionālā skola, Saules 15, Ventspils	Miesnieku iela 13, Rīga	Puzes baznīca, Ventspils novads	Analīzes precizitāte, ± absol. %
Balta sena korodējusi java zem cementa kārtas	Pelēcīgs korodējis apmetums	Mahāniski izturīgs divsiņu dekora elements	Balts kolča apmetums	-
7	8	9	10	-
8,62	10,10	14,13	44,05	0,3
80,46	72,87	45,23	11,45	0,5
7,03	8,05	24,92	42,20	0,5
1,96	3,38	3,36	1,71	0,5
0,68	4,20	6,04	0,37	0,3
0,45	0,76	4,09	0,44	0,3
0,19	0,38	1,07	0,21	0,1
99,37	99,74	98,84	100,43	-
3,5	2,38	7,4	24	-
1:7	1:4	1:0,8	1:0,25	-
